LA HOMOGENEIDAD FISONÓMICA COMO PÉRDIDA DE IDENTIDAD ESPACIAL

*Reyna Valladares Anguiano
Susana Aurelia Preciado Jiménez
Martha Eugenia Chávez González*

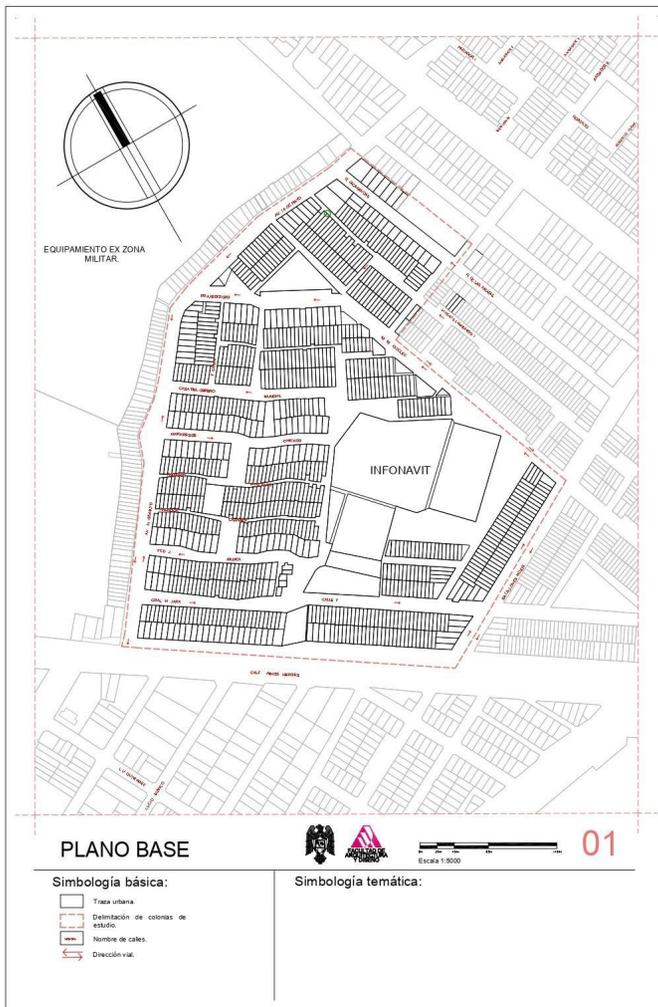
Figura 1. Plano base de la colonia Infonavit La Estancia

la forma en que se diseñó y que genera una separación del resto de la ciudad, ya que tiene una serie de calles peatonales diseñadas de manera sinuosa (traza de plato roto), dificultando el acceso de servicios públicos, como la seguridad, limitando la accesibilidad vehicular y peatonal (ver figura 1).

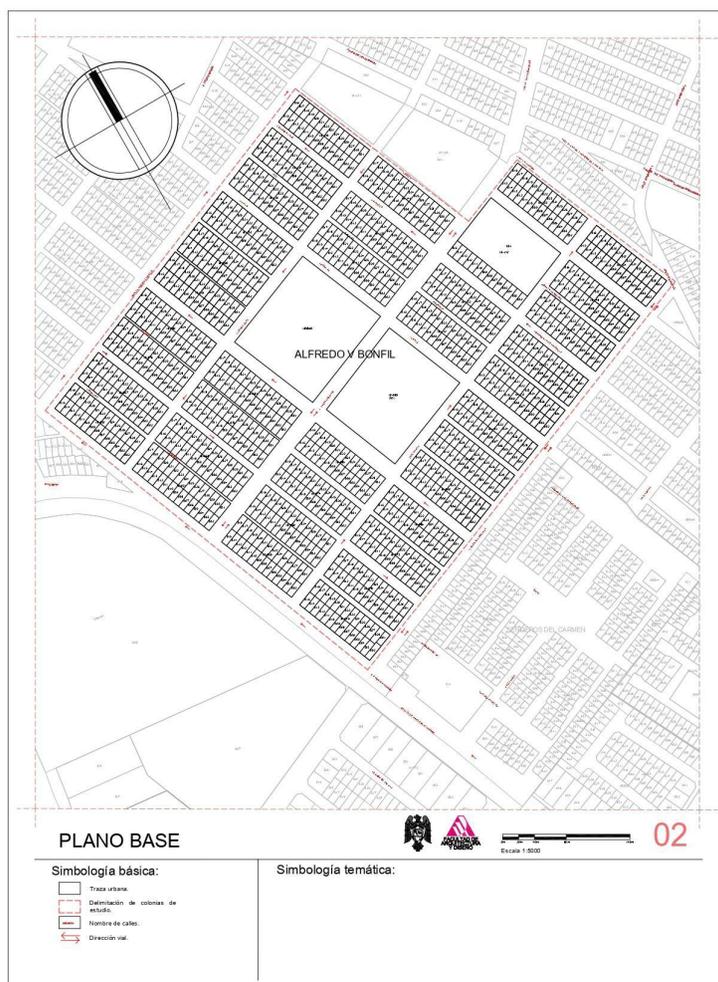
Figura 2. Plano base colonia Alfredo V. Bonfil

La colonia se construyó también con un diseño urbano de calles y andadores peatonales, pero su organización es totalmente ortogonal. Al igual que en el caso de la colonia Infonavit La Estancia está segregada por varios baldíos localizados al sur, además de que está separada del resto de las colonias por tres bordes definidos por la avenida María Ahumada de Gómez al sur, la avenida H. Ayuntamiento al este y por la Av. Enrique Corona Morfin al oeste (ver figura 2); colinda al noreste con la colonia Jardines de Bugambilias, al este con la colonia Senderos del Carmen, al sur con un área comercial y al noroeste con la colonia Lomas de las Flores.

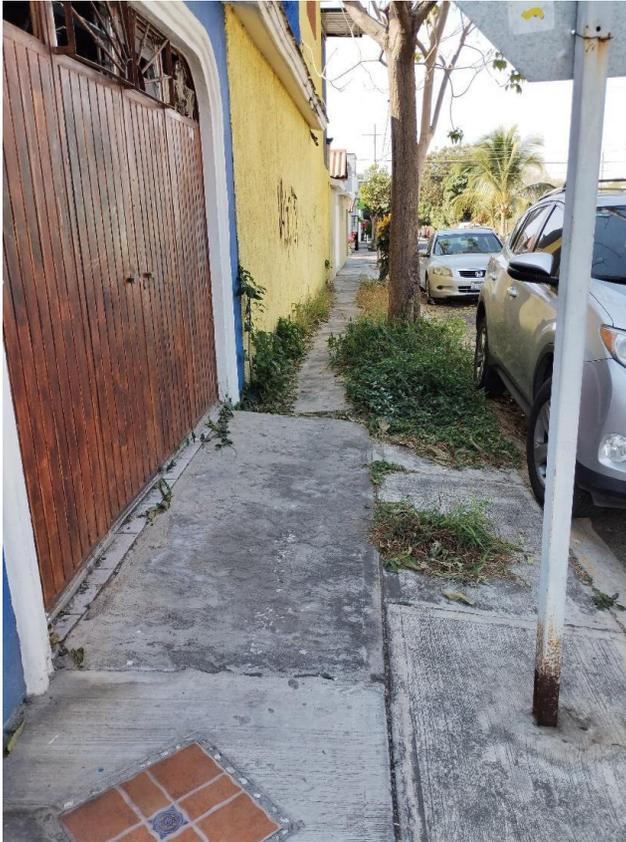
Figura 3. Tag en muro y maleza en banqueta de la colonia Alfredo V. Bonfil

Así pues, la imagen urbana no solamente integra los elementos visuales de un territorio, sino comprende el conjunto de aspectos que percibimos al recorrer un lugar como olores, sonidos, texturas, colores, alturas, vanos, macizos, vegetación, incluso recuerdos, así como otros elementos que pueden alterar la *normalidad* como tags, grafitis, murales, etcétera (figuras 3, 4, 5 y 6).

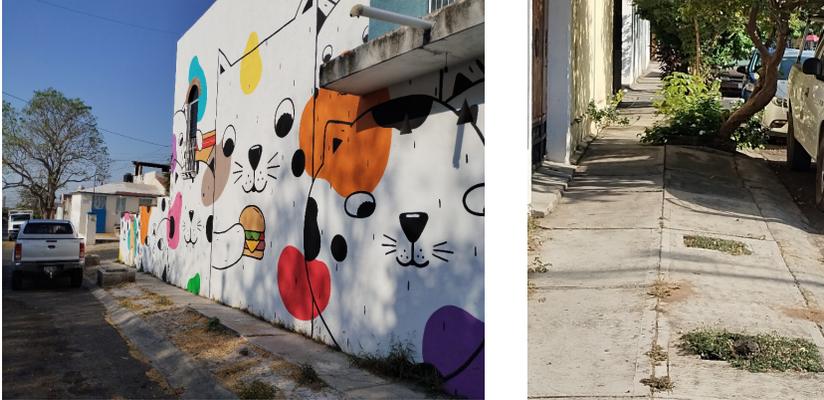
Figuras 4 y 5. Vegetación y murales en la colonia Alfredo V. Bonfil

En el caso de la colonia Alfredo V. Bonfil sólo una manzana y un frente de manzana carece de vegetación; hay al menos dos fachadas en donde los vecinos y propietarios de las viviendas decidieron intervenir los muros ciegos³ con murales artísticos (ver figuras 4 y 6) con la intención de que no se vandalicen las fachadas.

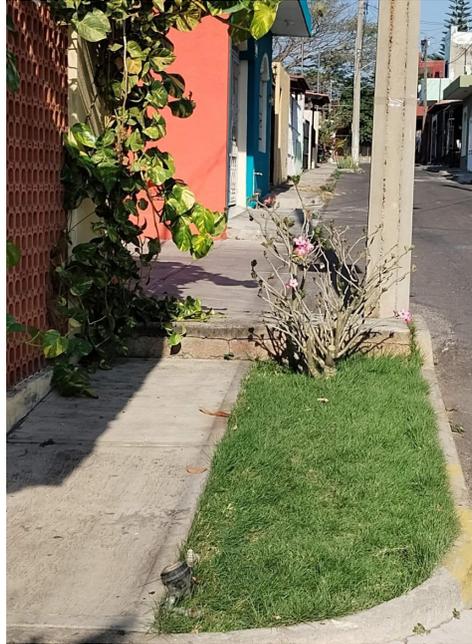
Figura 7. Escalón y vegetación en banqueta

Al recorrer ambas colonias se observa que son espacios con imágenes urbanas deformadas, pues hay calles donde las banquetas están deterioradas o con obstrucciones (ver figura 7), arroyos vehi-

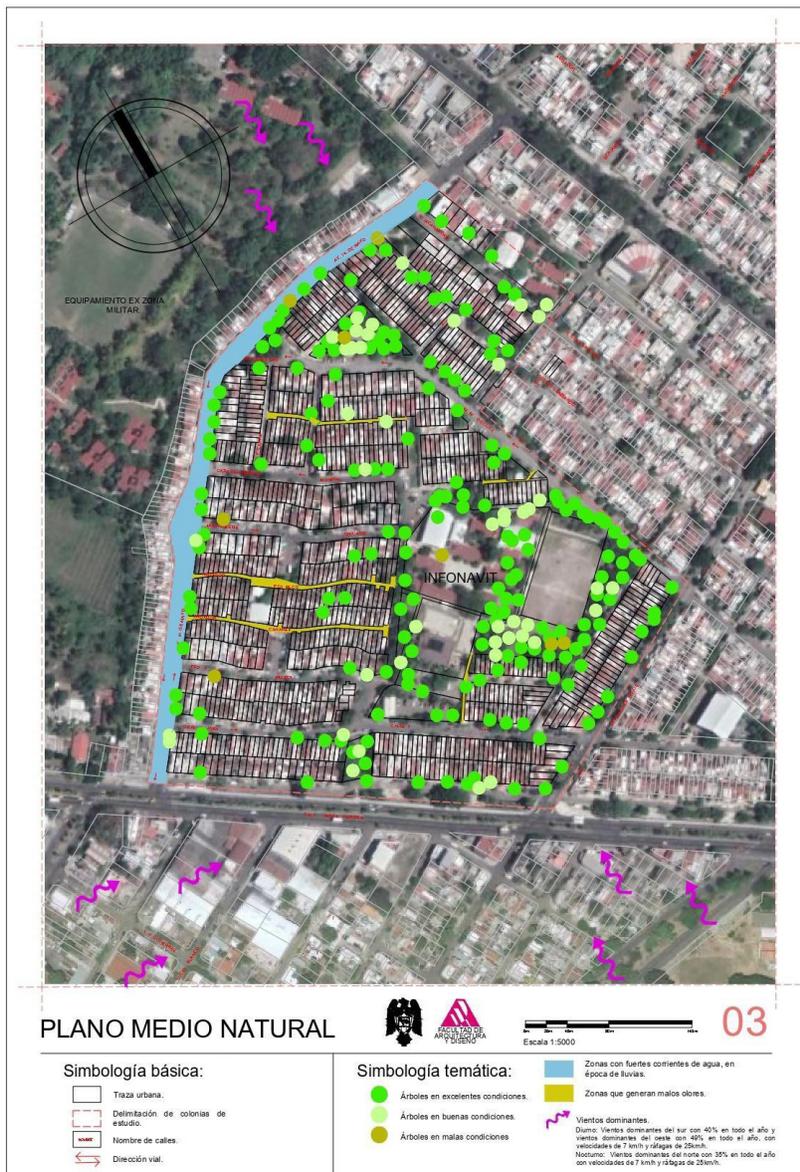
Figura 8. Plano medio natural y vulnerabilidades en la colonia Infonavit la Estancia

te vegetación y en otros casos se encuentra en mal estado, ya sea por falta de riego o por plagas (ver figuras 8 y 9). Adicionalmente hay zonas en donde se percibieron malos olores y calles que en época de lluvias se convierten en ríos, especialmente la calle 1° de Mayo de la colonia Infonavit La Estancia, ya que la corriente de agua es intensa, generando, posterior a la lluvia, encharcamientos, así como ramas y basura acumulada.

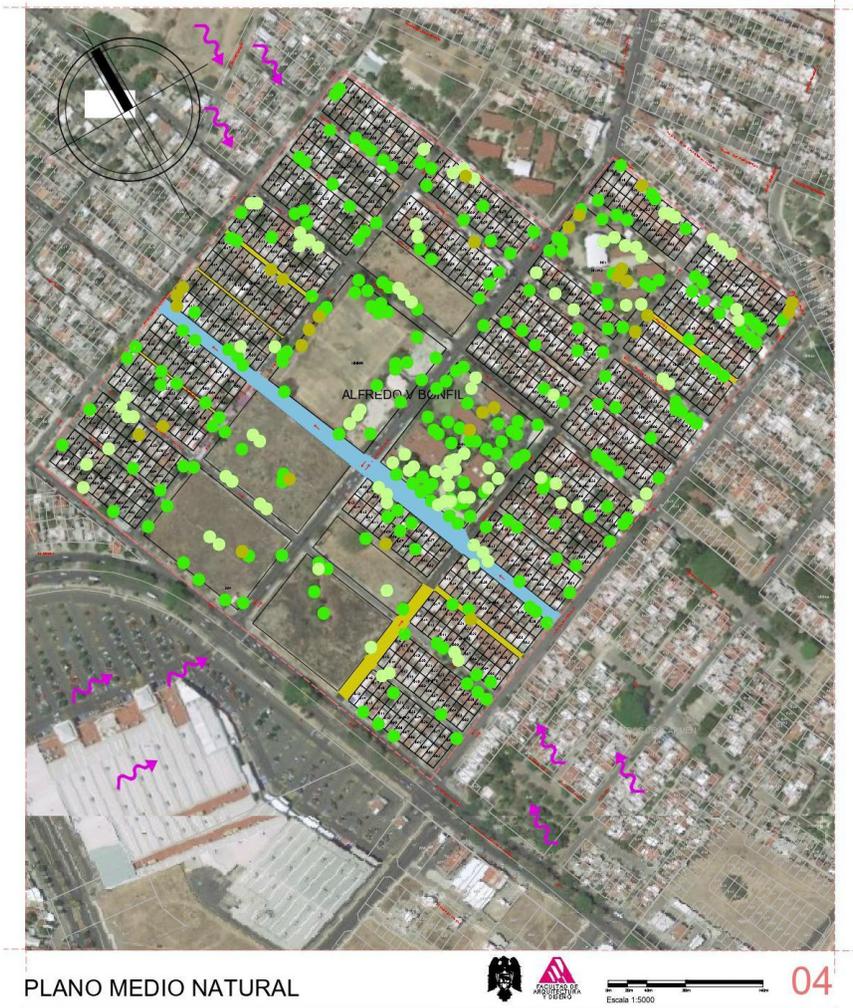
Figura 9. Plano medio natural y vulnerabilidades en la colonia Alfredo V. Bonfil

- Árboles en excelentes condiciones.
- Árboles en buenas condiciones.
- Árboles en malas condiciones.
- Vientos dominantes.
 Dúmo: Vientos dominantes del sur con 40% en todo el año y vientos dominantes del oeste con 40% en todo el año con velocidades de 7 km/h y ráfagas de 25 km/h.
 Nostano: Vientos dominantes del norte con 35% en todo el año con velocidades de 7 km/h y ráfagas de 25 km/h.
- Zonas con fuertes corrientes de agua, en época de lluvias.
- Zonas que generan malos olores.

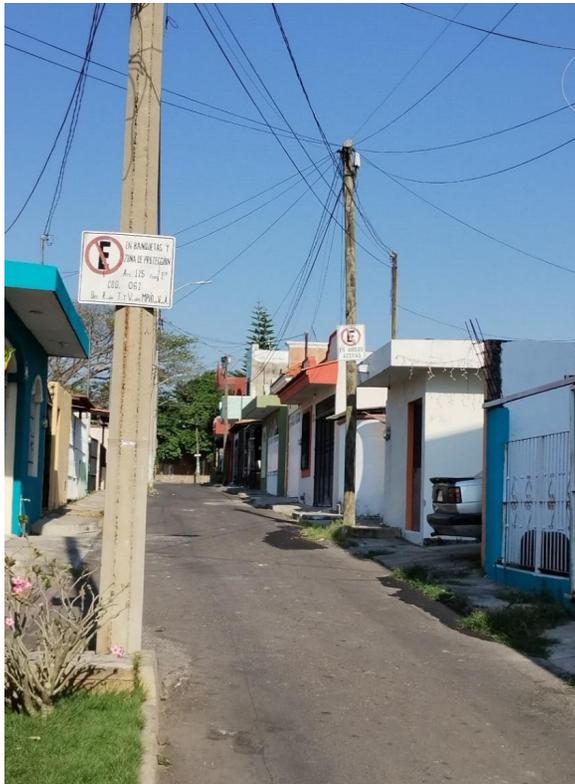
Figura 10. Calle de la colonia Alfredo V. Bonfil

En ese sentido la permeabilidad, referida a la cualidad espacial de poder transitar de una parte a otra, así como de poder observar a la distancia y en los espacios cercanos en las dos colonias analizadas, se ve limitada, especialmente en la colonia Infonavit La Estancia, en donde la permeabilidad urbana es reducida debido a las características de la traza urbana, por lo que las alternativas visibles (tanto para los residentes locales como para los que no lo son) que permiten ir de un punto a otro dentro de la estructura urbana se ven obstruidas, ya que es constante encontrarse con calles cerradas; en el caso de la V. Bonfil la topografía de algunas de las calles igualmente limita la permeabilidad ya que el relieve evita que exista un continuo visual (figura 10).

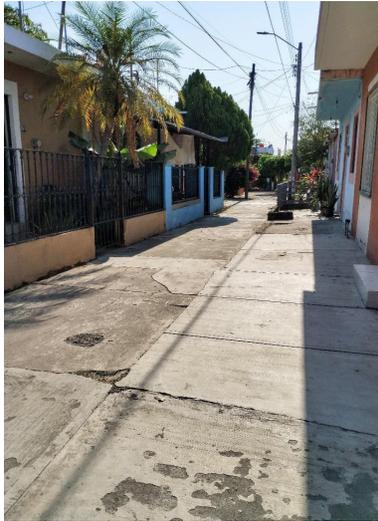
Figura 11. Calle peatonal de la colonia Alfredo V. Bonfil

Al respecto, la predominancia urbana de mono usos de suelo impide que exista versatilidad espacial, y la legibilidad tampoco logra ser relevante debido a que ambos casos, como ya se mencionó, fueron viviendas construidas por instituciones gubernamentales, por lo que los modelos son similares y los pocos cambios existentes en las fachadas se deben principalmente al cambio de colores, pero sobre todo a la colocación de protecciones de herrería para tener mayor seguridad, pero no a las características formales de las fachadas (ver figura 11).

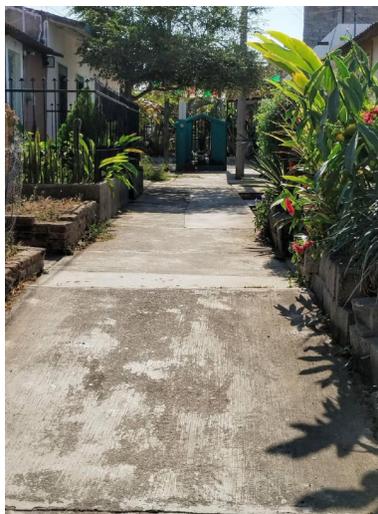
Figura 12. Calle peatonal con nicho religioso al centro del caminamiento en la colonia Alfredo V. Bonfil

Finalmente, se observaron varios de los problemas de seguridad generados por falta de accesos vehiculares, por falta de iluminación⁷ o bien por la dificultad para que los peatones, aun los que no tengan situaciones de discapacidad, puedan transitar sobre vialidades como banquetas dañadas, sin rampas, sin posibilidad de pasar de una banqueta a otra por el tipo de recubrimiento en el arroyo vehicular (ver figura 12).

Por otra parte, la configuración urbana tampoco ha permitido mejoras fisonómicas de los espacios, sobre todo en la colonia Infonavit La Estancia por su diseño de estructura de plato roto y también por las vialidades de acceso restringido sin banquetas o las vialidades peatonales que en muchos casos han sido igualmente bloqueadas por quienes habitan en dichas calles con objetos como macetas, arbolado e incluso nichos con figuras religiosas que evitan la permeabilidad y legibilidad urbana del sitio.
